Generalstabsmäßig geplant

Schwimmbeckensanierung ■ Eine exakte und detaillierte Bauzeitenplanung war der Schlüssel zum Erfolg bei der Sanierung eines Wettkampfbeckens in Frankfurt am Main. Da ein kompletter Neuaufbau notwendig war, spielte auch eine möglichst zügige Bauabwicklung eine große Rolle. **Heiko Gastaldello**

Bautafel

Bauvorhaben:
 Sanierung des Schwimmbeckens des Landessportbunds Hessens
Bauherr:
 Landessportbund Hessen
Architekt:
 BLFP Frielinghaus Architekten, Friedberg
GU:
 Ried und Sohn GmbH, Frankfurt am Main
www.riedundsohn.de
Umfang:
 850m² – kompletter Neuaufbau – Abbruch, Fräsen, Estrich, Spachtel, Abdichtung, Fliesen
Produkte:
 Sopro Bauchemie GmbH, Wiesbaden
Bauzeit:
 01.06.2010 bis 01.09.2010

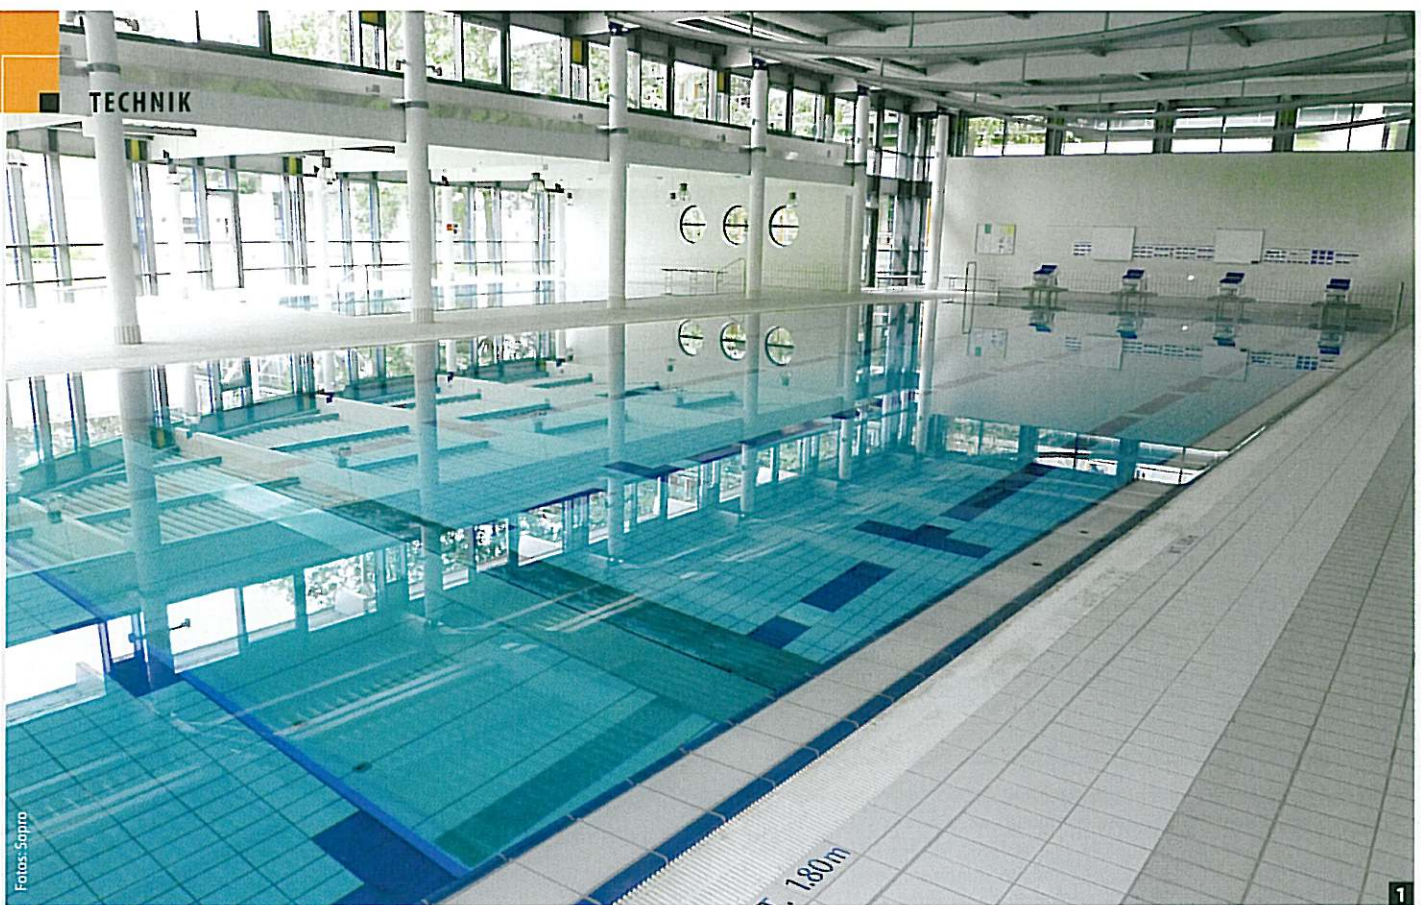
1 Das sanierte Schwimmbecken war nach einem Ausführungszeitraum von nur zwölf Wochen wieder einsatzfähig.

Letztendlich konnte der straffe Zeitplan von zwölf Wochen eingehalten werden. Dies dank des weitestgehend reibungslos funktionierenden Bauablaufs, der großen Einsatzbereitschaft seitens der Firma Ried sowie der Sopro-Ingenieure und nicht zuletzt eines realistisch entworfenen Bauzeitenplans, der auch Pufferzeiten für unvorhergesehene Situationen enthielt. Die federführenden Planer bezogen hierbei konsequent die ausführenden Firmen sowie deren technischen Beratern mit ein. Auch die wöchentlich stattfindenden Baubesprechungen waren dabei ein unverzichtbares Mittel, denn nur so konnten auftretende Probleme zeitnah und effektiv gelöst werden. So konnte das Bauvorhaben in seiner ganzen Komplexität erfolgreich fertiggestellt werden und den Athleten ein schlussendlich nicht nur technisch, sondern auch optisch sehr attraktives Schwimmbecken erneut zur Verfügung gestellt werden. ■

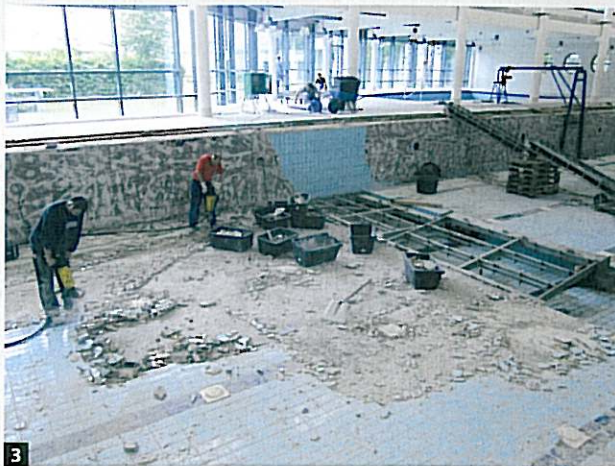
3 Umfangreicher und sehr aufwendiger Rückbau des Bestandsbeckens

Nachdem der Fliesenbelag sowie alle Mörtel- und Estrichschichten zurückgebaut worden waren, wurde die Betonoberfläche mechanisch aufgeraut, um alle Sinterschichten und haftungsmindernden Bestandteile zu beseitigen. Die Bewertung der Betonqualität und der Nachweis der ausreichenden Betonoberflächenfestigkeit erfolgten durch die Objektberatung der Sopro Bauchemie. Die erwartete gute Festigkeit des Betons wurde im Rahmen von Oberflächenhaftzugprüfungen bestätigt.

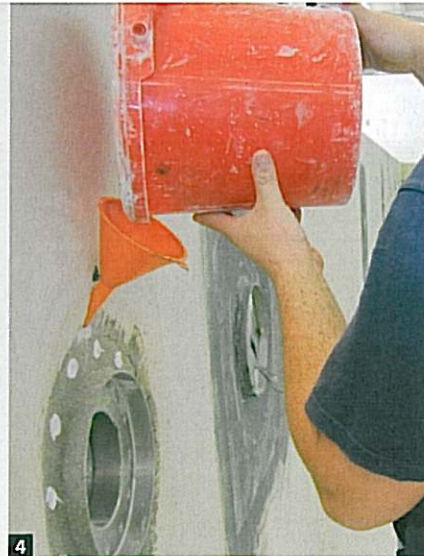
4 Vergießen eines Wand-einbauelements mit Epoxidharzmörtel

Hohlstellen im Beton der Wandinbauteile wurden mit fließfähigem Epoxidharzmörtel, erstellt aus Sopro Epoxi-Grundierung, vergossen, wobei oberhalb des Hohlraums ein schräg verlaufendes Loch gebohrt wurde. Nun konnte das Material mittels Trichter eingefüllt und der Hohlraum komplett vergossen werden. Diese Lösung führt in aller Regel zu einem sehr fest und kapillardicht eingefassten Einbauelement.

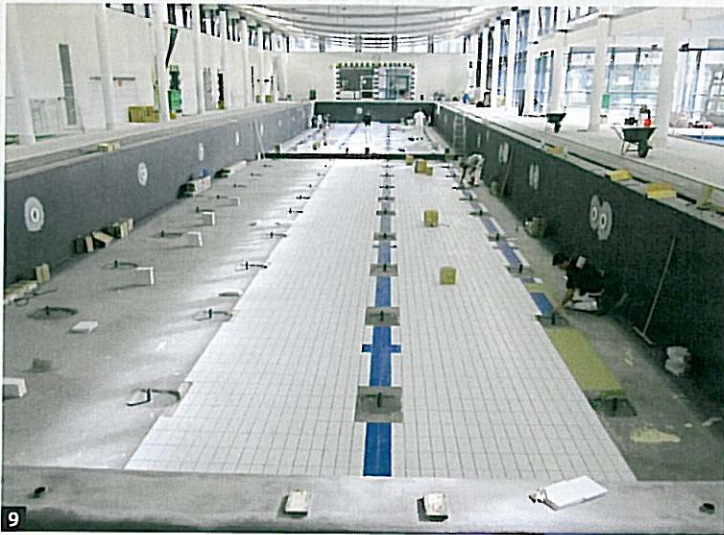
- 9 Verlegen der Bodenfliesen im kombinierten Verfahren
- 10 Herstellung des kapillardichten Rinnenvergusses
- 11 Klappwand zur Unterteilung des Schwimmbeckens
- 12 Elastische Verfugung der Beckenkopfformsteine

Die Verlegung der Fliesen und Formteile fand, wie im UW-Bereich gefordert, mit einem systemgeprüften Dünnbett-Kleber im Battering-Floating-Verfahren statt. Es

kam „Sopro's No.1 Flexkleber“ mit den Spezifikationen C2 TE S1 gemäß DIN EN 12004 zum Einsatz, mit dem es auch möglich war, partielle Spachtelarbeiten durchzuführen. Eine wichtige Vorgabe seitens der Sopro-Ingenieure war die Anordnung von Bewegungsfugen im gesamten Oberbelag, die im Raster von circa 5 x 5 Metern liegen sollten. Damit sollten die auftretenden Spannungen im Oberbelag, zum Beispiel infolge von Temperaturexpansion oder Schwindprozessen, aufgefangen und eine Addition dieser Spannungen über die gesamte Bodenfläche vermieden werden. Die Verfugung erfolgte mittels einer hochfesten, zementären Fuge auf Feinstzementbasis. Der sehr hoch beanspruchte Beckenkopf – Handfasstein mit überspülter Wasserzone – wurde komplett mit Reaktionsharzmörtel verfugt, um in diesem Bereich die größtmögliche Sicherheit zu garantieren. Erfindertisch zeigte man sich bei der Erstellung der kapillardichten Fuge, indem man zum Einfüllen eine handelsübliche Gießkanne verwendete. Dem Anlegen und der Ausführung dieser Fuge kommt eine erhöhte Bedeutung zu, da diese wirkungsvoll den Beckenumgangsbereich vor einer durch Kapillarwanderung des anstehenden Beckenwassers verursachten Durchfeuchtung schützt.
