Sportbecken in neuem Glanz

# Beckensanierung

Eine sehr zügige Abwicklung war die Voraussetzung zur Sanierung des Wettkampfbeckens des Landessportbundes Hessen, um den Leistungssportlern schnellstmöglich wieder optimale Trainingsbedingungen zu bieten.

**Bauherr:** Landessportbund Hessen  
**Architekt:** BLFP Frielinghaus Architekten, Friedberg  
**Generalunternehmen:** Ried und Sohn GmbH, Frankfurt am Main  
**Umfang:** 850 m<sup>2</sup> - kompletter Neuaufbau - Abbruch, Fräsen, Estrich, Spachtel, Abdichtung, Fliesen  
**Produkte:** Sopro Bauchemie GmbH, Wiesbaden

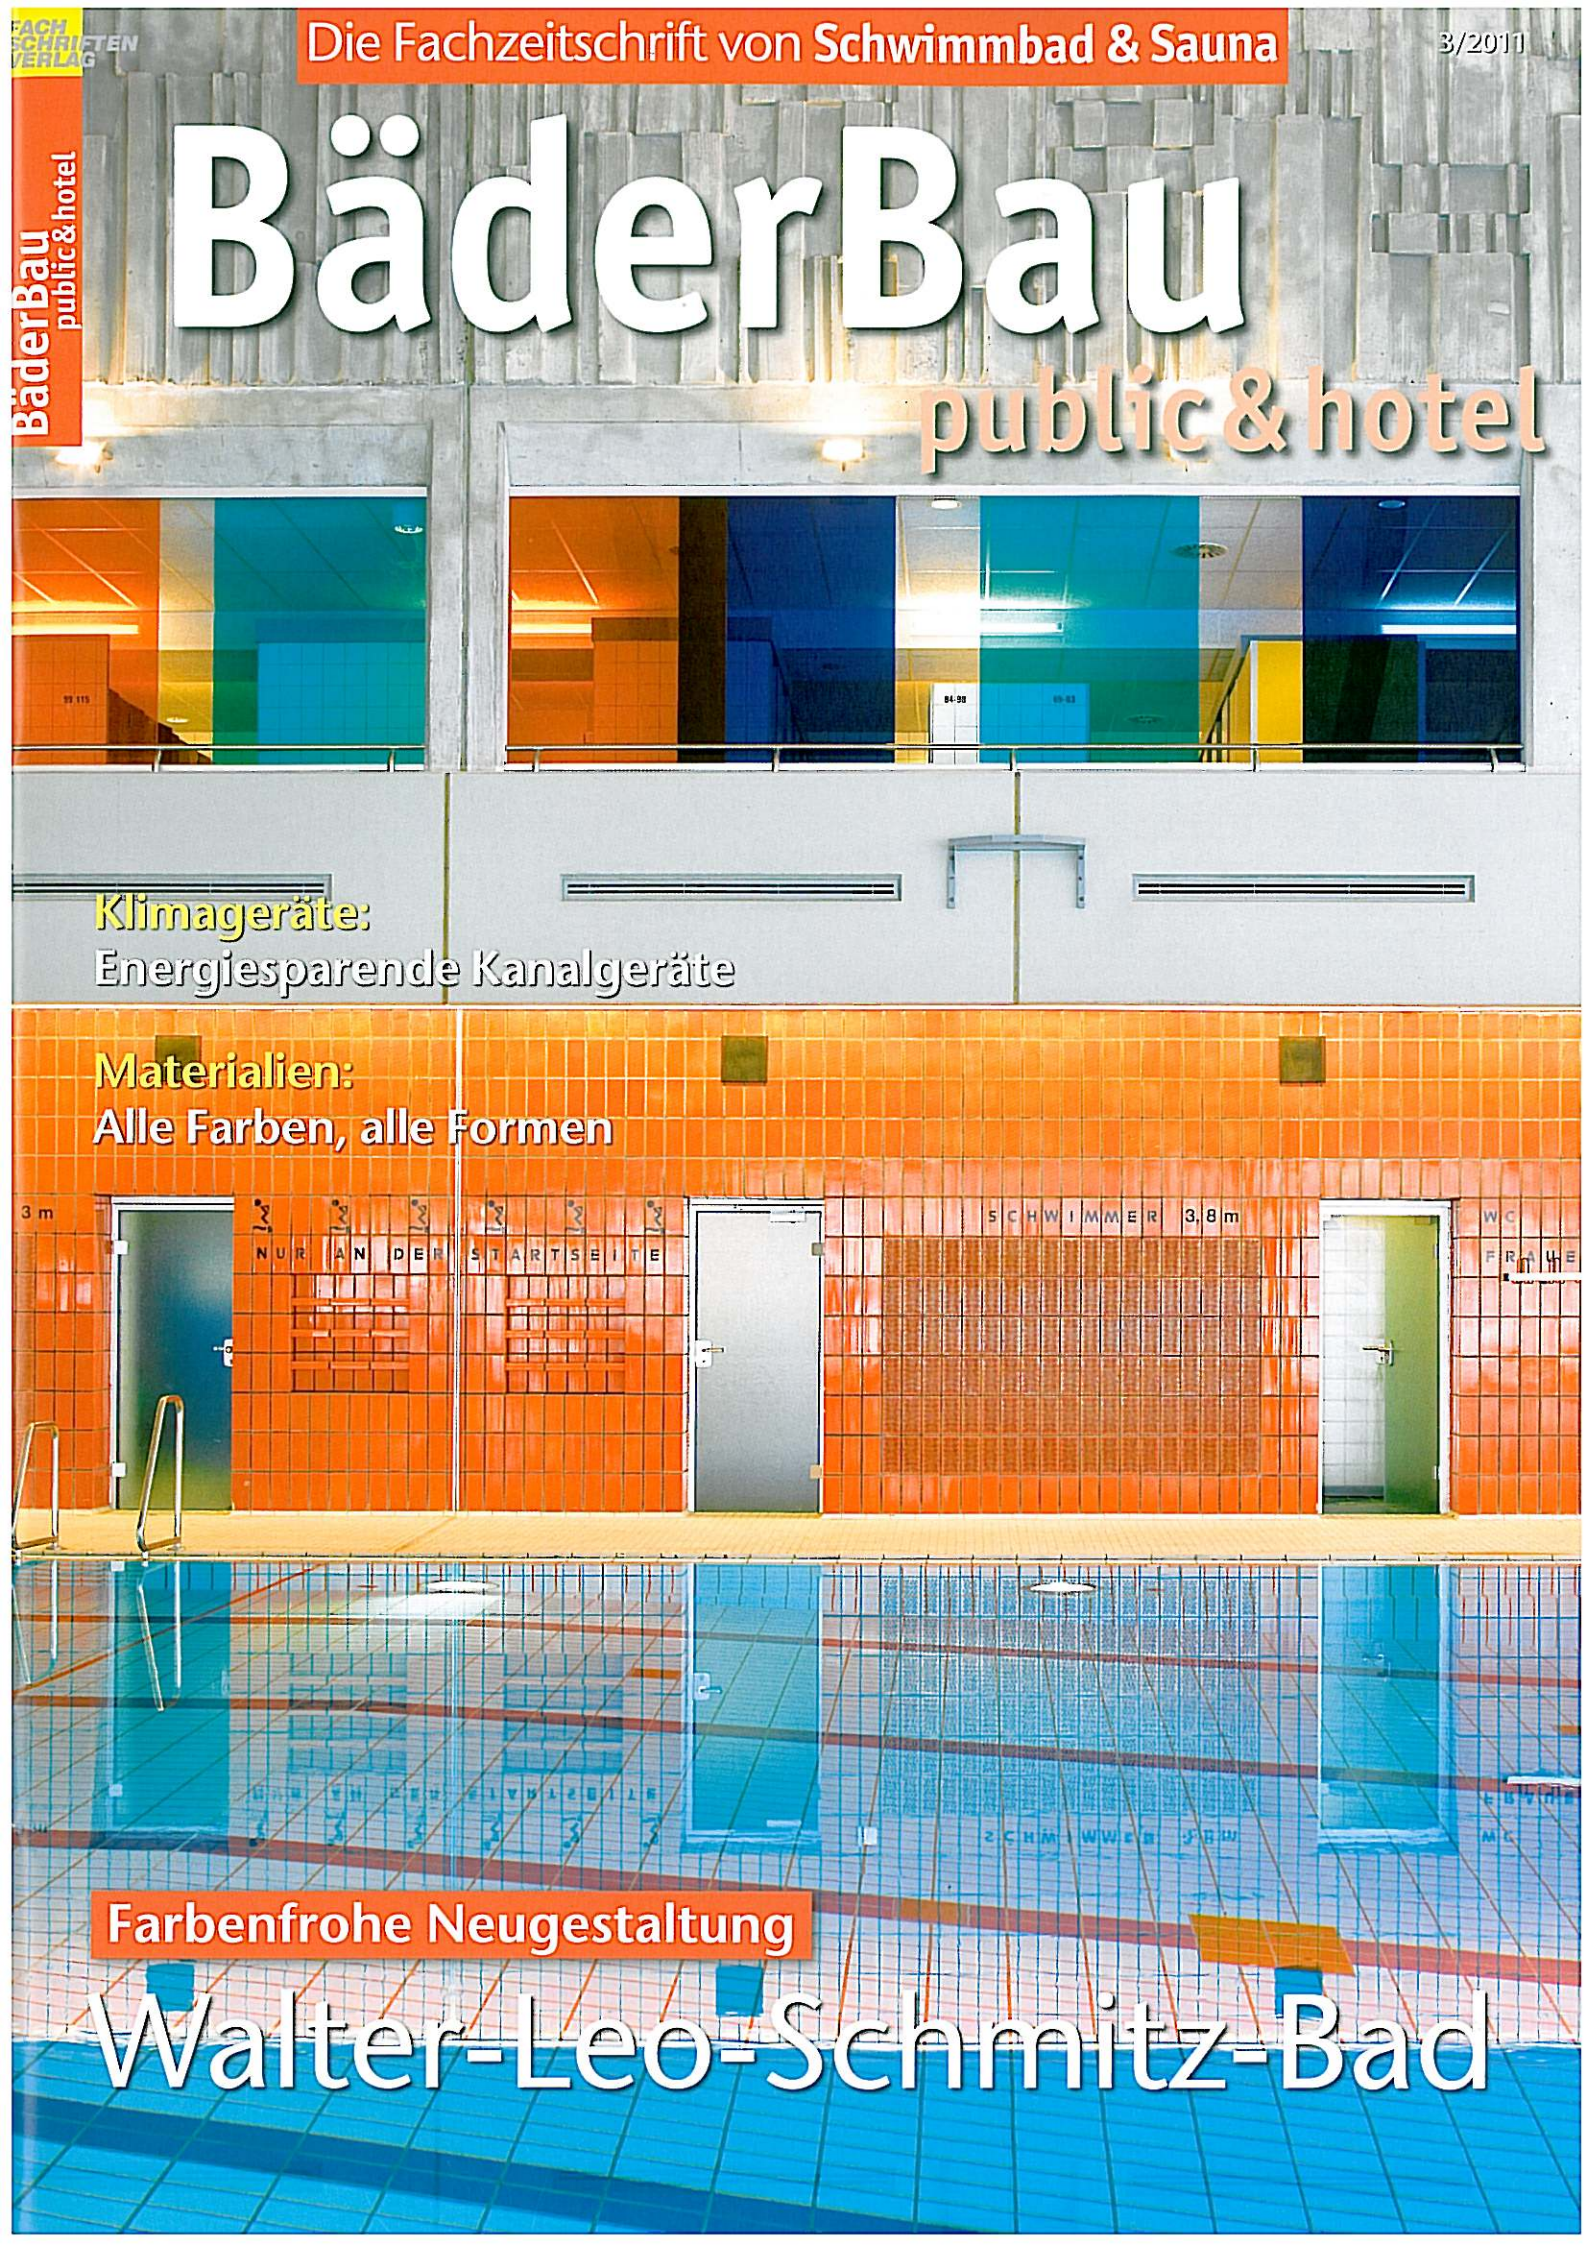
Das Schwimmbecken wurde in nur zwölf Wochen komplett saniert. Auch eine Klappwand zur Unterteilung des Schwimmbeckens wurde wieder eingebaut.

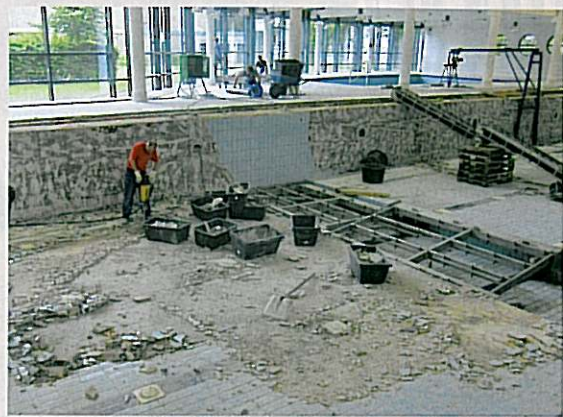
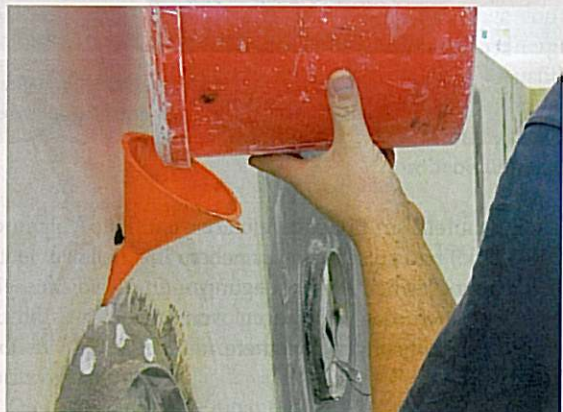
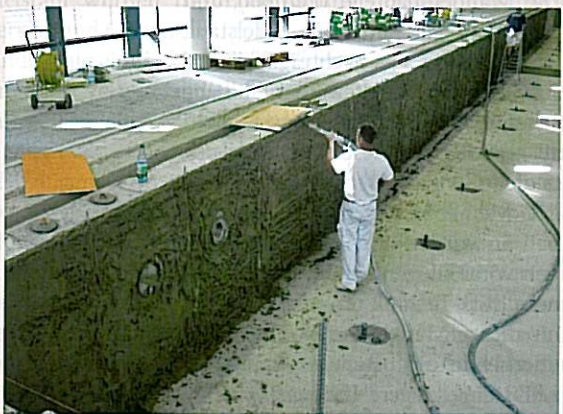
Einige Arbeitsschritte: Das 50-m-Becken wurde komplett zurückgebaut. Wandeinbauteile wurden mit Epoxidharzmörtel vergossen. Eine Beckenwandverspachtelung durchgeführt und eine Verbundsabdichtung im gesamten Becken aufgetragen.

Die Wandeinbauteile (Lampen und Kameras), allesamt aus Edelstahl, wurden durch das nachträgliche Anschweißen von breiten Edelstahlflanschen „verbundabdichtungstauglich“ ausgestattet. Für diese Arbeiten konnte der Generalunternehmer die Fa. ML Metallbau aus Brechen gewinnen. So wurden zum Beispiel die Lampen von Halogentechnik auf modernere LED-Technik umgebaut: Ergebnis dieser Maßnahme ist eine nicht unerhebliche Kosteneinsparung, da LEDs eine längere Lebenserwartung besitzen sowie bei gleicher Ausleuchtung weniger Strom verbrauchen. Hohlstellen im Beton der Wandeinbauteile, wurden mit fließfähigem Epoxidharzmörtel vergossen, wobei oberhalb des Hohlraumes ein schräg verlaufendes Loch gebohrt wurde. So konnte das Material mittels Trichter eingefüllt und der Hohlraum komplett vergossen werden.

Die Flansche der Einbauteile aus Edelstahl wurden mit Epoxi-Grundierung und Quarzsand (grob) vorbehandelt, um eine bestmögliche Anhaftung des Verbundabdichtungsmaterials zu erreichen. Zuvor wurden die neugesetzten Bodeneinbauteile mit fließfähigem Epoxidharzmörtel fest vergossen und Wandeinbauteile, wo erforderlich, mit standfestem Epoxidharzmörtel verspachtelt. Diese bindet die Einbauteile fest ein und verbessert die Dichtigkeit, da die eingesetzten Epoxidharzmörtel kapillardicht sind, ein Wassereindringen somit nicht stattfinden kann.

Für die Flächenabdichtung wurde eine zementäre, 1-komponentige und schnell erhärtende Abdichtung gewählt. Man entschied sich dazu, das Material nicht im Spritz- sondern im Spachtelverfahren aufzubringen. Während nach ZDB-Merkblatt „Schwimmbadbau“ eine Mindestschichtdicke von 2,0 mm gefordert wird, wurde das Material zur Erhöhung der Sicherheit im Hinblick auf die, vor allem bei sehr großen Flächen auftretenden Ausführungstoleranzen, 2,5 mm dick in drei Arbeitsgängen aufgebracht. Auf die Einlage von Dichtbändern wurde im Inneren des Beckens bewusst verzichtet, da das gesamte Becken einen monolithi-

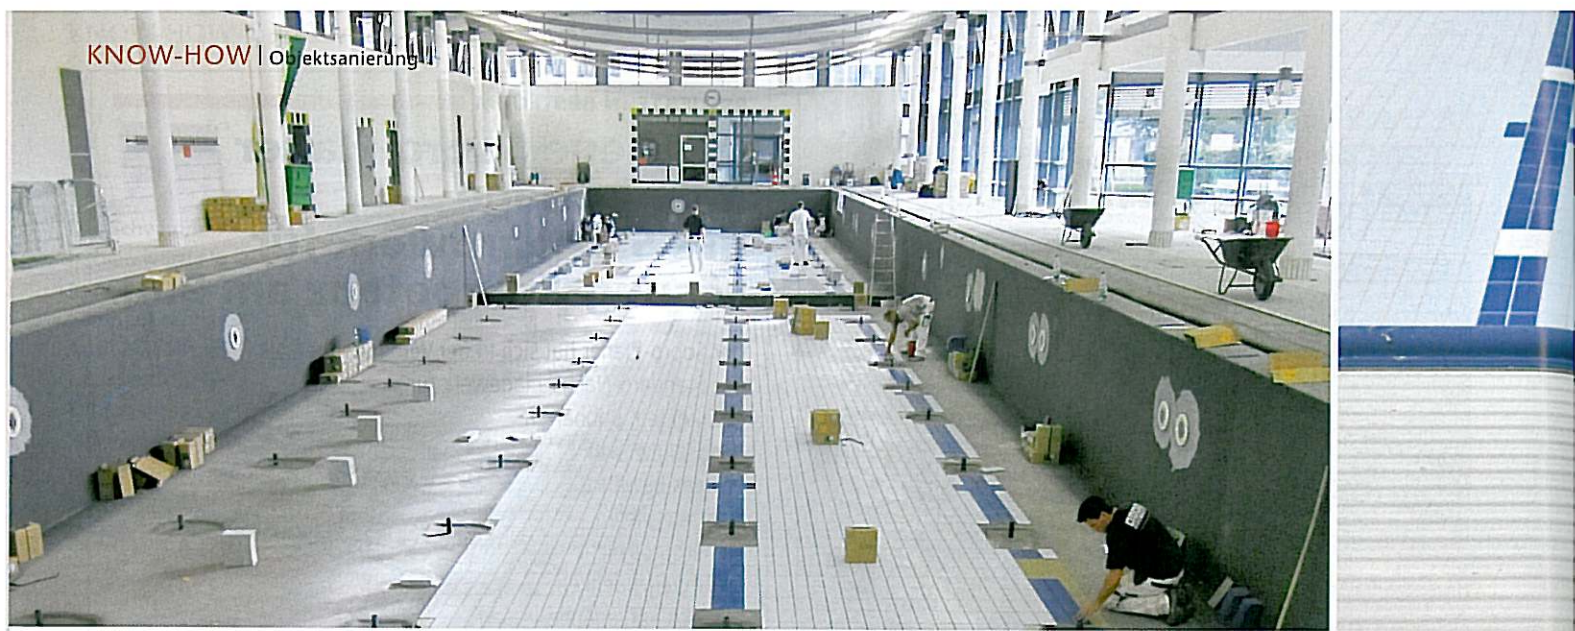
Im „Kombinierten Verfahren“ wurden die Fliesen verlegt.

Die Verlegung der Fliesen und Formteile fand mit einem systemgeprüften Kleber im Dünnbett im Buttering-Floating-Verfahren statt. Eine wichtige Vorgabe war die Anordnung von Bewegungsfugen im gesamten Oberbelag, die im Raster von ca. 5 x 5 m liegen sollten. Ziel dieser Maßnahme war es, die auftretenden Spannungen im Oberbelag, zum Beispiel infolge von Temperaturexpansion oder Schwindprozessen, aufzufangen und eine Addition dieser Spannung über die gesamte Bodenfläche zu vermeiden. Die Verfugung erfolgte mittels einer hochfesten, zementären Fuge auf Feinstzementbasis. Der sehr hoch beanspruchte Beckenkopf (Handfassstein mit überspülter Wasserzone) wurde komplett mit Reaktionsharzmörtel verfugt, um in diesem Bereich die größtmögliche Sicherheit zu garantieren.

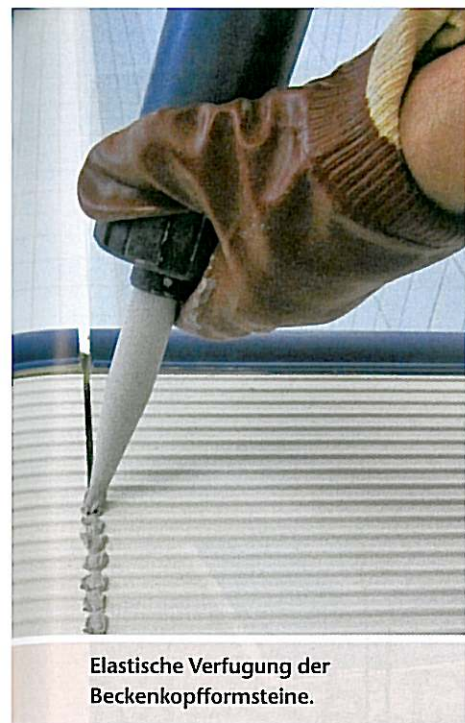
Elastische Verfugung der Beckenkopfformsteine.
